## Strani fenomeni in una officina meccanica di Cagliari

Guido Pegna, Dipartimento di Fisica, Università di Cagliari, pegna@unica.it

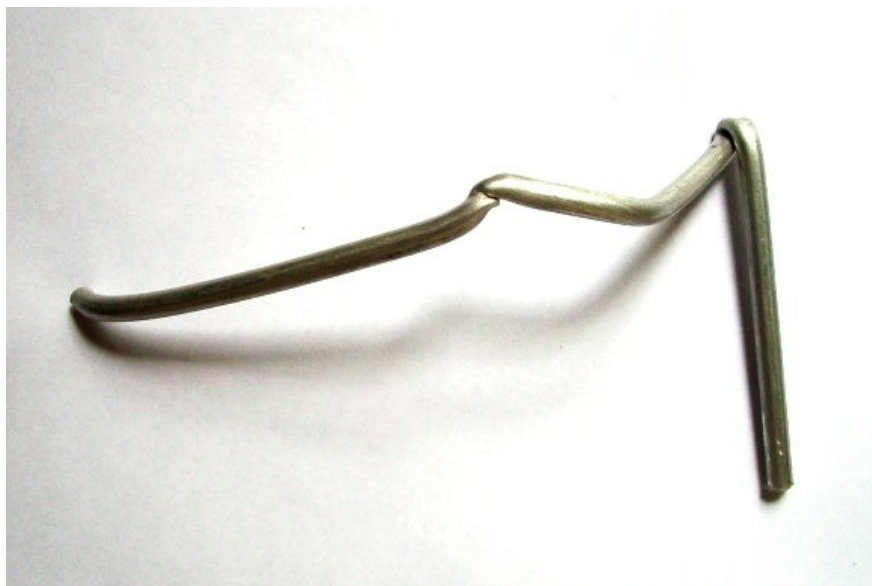
- 2.2. *Spostamenti e deformazioni di oggetti.* Avendo notato che erano soggetti a deformazioni, sottili tondini e tubi metallici isolati da altri oggetti, di varia lunghezza, introdotti come test, hanno sempre subito piegature, torsioni e incurvature strette, vedi ad esempio la figura 1.

Figura 1. Tubetto di alluminio diametro 6 mm fortemente ritorto.

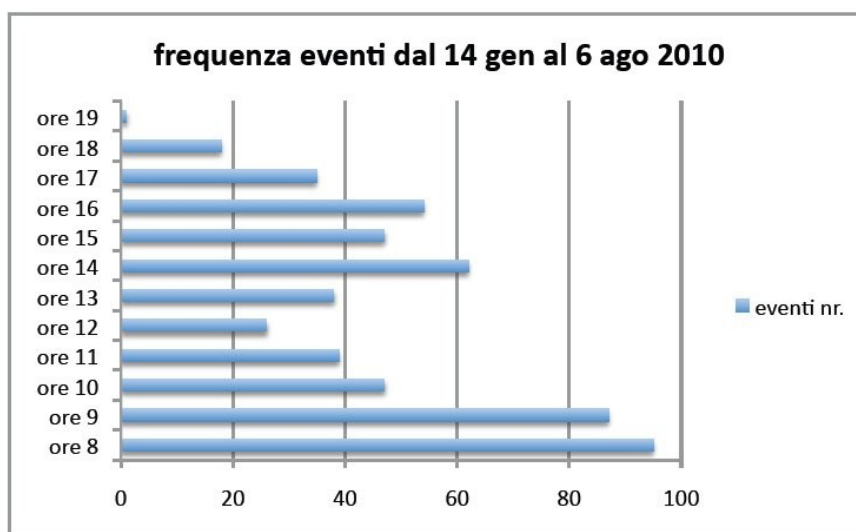
Gli eventi descritti si verificavano solamente nei giorni di lavoro: mai di sabato pomeriggio, mai di domenica o in altri giorni festivi, mai nella gran parte del mese di agosto. Un istogramma della distribuzione oraria di tutti gli eventi, indipendentemente dalla loro modalità, che si sono verificati nel periodo fra il 14 gennaio e il 6 agosto 2010 è riportato nella figura 2.

In esso si evidenzia che la frequenza degli eventi si addensa prima o all'inizio dell'orario di lavoro mattutino delle attività commerciali presenti nello stesso edificio e durante l'intervallo fra il turno mattutino e quello pomeridiano. Queste ore di addensamento corrispondono abbastanza bene a minimi relativi delle richieste di energia dalla cabina di trasformazione.

situazione di debole carico secondario. Questa situazione è certamente verificata nel caso in esame, come sopra riportato, e confermata dalla distribuzione oraria degli eventi riportata in figura 2.

3. La scrupolosamente documentata distribuzione oraria della frequenza degli eventi di tutti i tipi (v. figura 2) indicherebbe che questi tendono a verificarsi in momenti nei quali il carico è minore – prima dell'inizio delle attività lavorative di officine, centri commerciali, call center ed altri, e nella pausa di metà giornata – a conferma del fatto che i fenomeni di ferrorisonanza si verificano a seguito di anomalie sulle reti quando i carichi sono deboli.

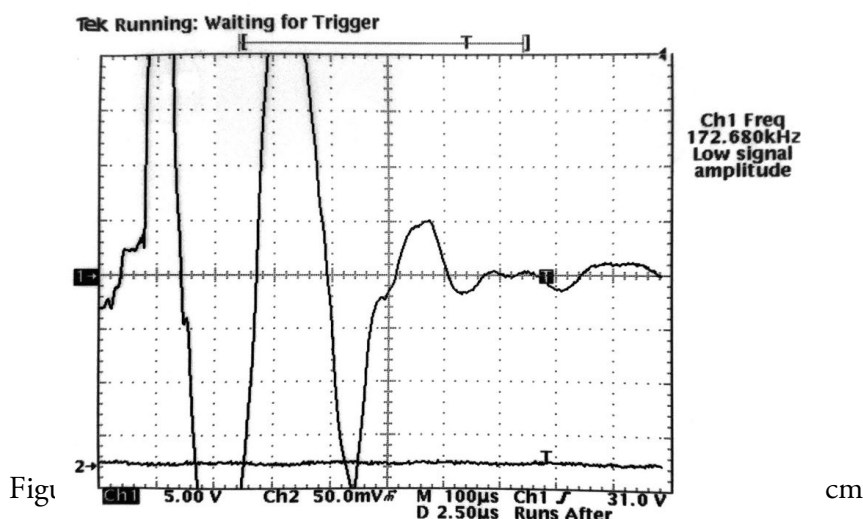
da 10 mm e dotata di sistemi di alimentazione completamente svincolati dalla rete elettrica. Questa struttura assicura una ottima protezione contro i campi elettrici ma è trasparente per i campi magnetici. In essa è stato possibile installare varia strumentazione in condizioni di maggior sicurezza sia per gli strumenti che per l'operatore, fra i quali un oscilloscopio digitale a memoria, un analizzatore di spettro per radiofrequenze, un computer dotato di un software analizzatore di spettro per frequenze da zero a 20 KHz, oltre a registratori audio, amplificatori ecc. Da una antenna filare di 80 cm installata all'esterno sul tetto della gabbia è stato registrato all'oscilloscopio il segnale riportato in figura 3, che indica la rilevante potenza r.m.s. captata di circa 9 W di un fenomeno della durata di circa 12  $\mu$ s e frequenza di 172 KHz.
